Aménagement de la place de l'église et de ses abords

Commune d'Iguerande
(917 habitants)

Carl Martinez de Hoz, paysagiste
(Atelier Pollen)

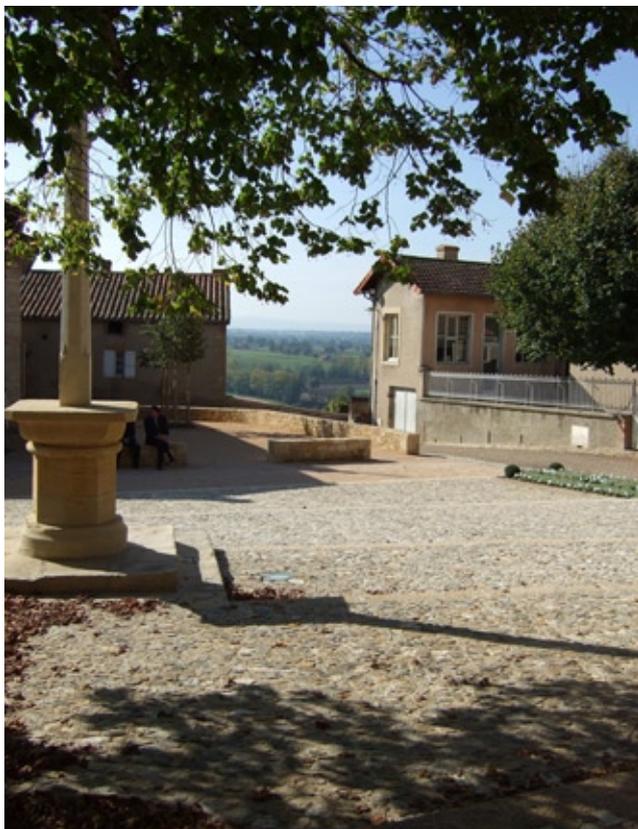
Les limites de la place ont été redéfinies par la construction d'un mur, créant ainsi un espace plan dans la continuité du parvis. La démolition de cabanons a dégagé une percée vers la vallée de la Loire, respiration bienvenue dans cet espace fermé. Espace minéral et campagne ligérienne se répondent ainsi et renforcent leur caractère propre.

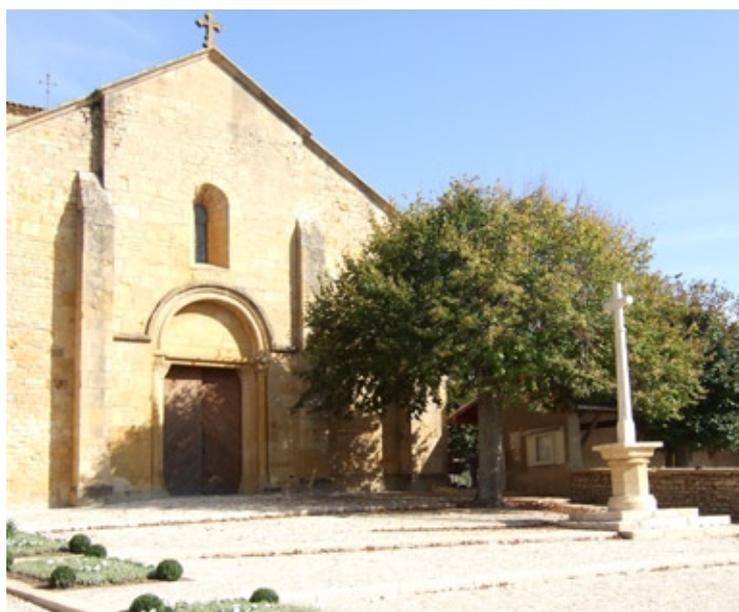
Site clunisien, l'église a entièrement été restaurée en 1978. Les teintes chatoyantes et dorées des matériaux locaux choisis pour l'aménagement de la place répondent à la façade lumineuse de l'édifice.

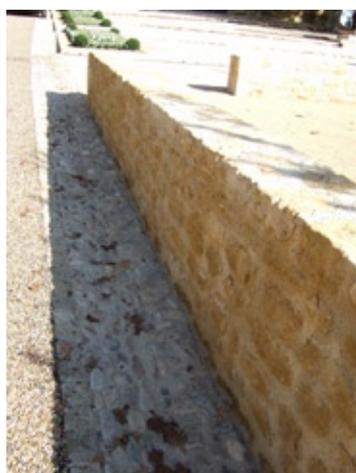
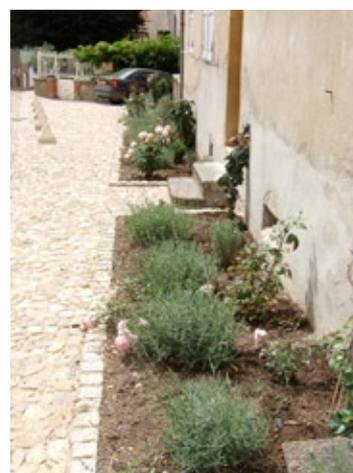
Un soin particulier a été apporté au traitement des limites : caniveaux, murets, trottoirs, seuils vers les propriétés voisines... Les larges caniveaux en galets ont été repris et limitent la chaussée. Des fosses de pleine terre ont été créées en pied de façades. Plantations communales, arbustes et plantes grimpantes accompagnent ainsi le bâti.
